# Es bröckelt im Altarraum

## Stuckteile lösen sich von der Decke der St.-Dionysius-Kirche – Sanierung in Planung

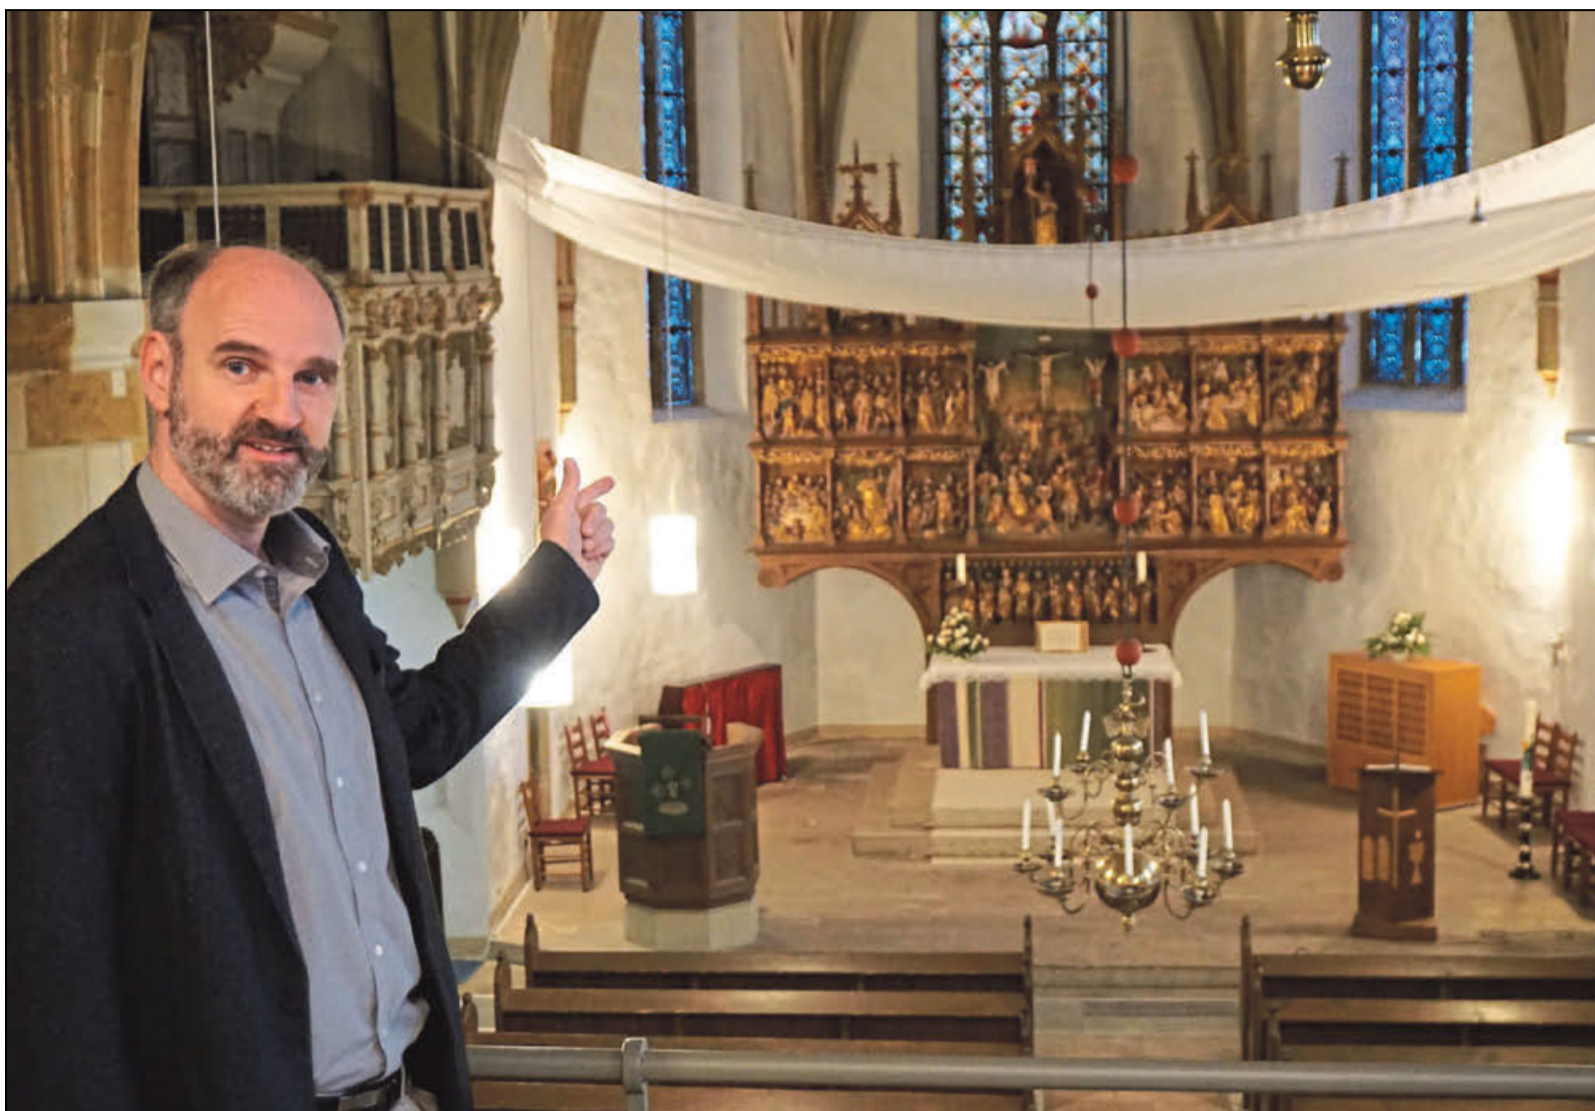
Mitten über dem Altar ist ein großes Tuch aufgespannt worden, das herabfallende Putzstücke auffangen soll. Pastor Michael Weber ver-

mutet, dass die vergangenen heißen Sommer die Grundmauern ausgetrocknet und so für Risse gesorgt hätten. Foto: Silke Birkemeyer

Seit Dezember 2018 hängt nun ein großes Netz im Vorderteil der Kirche und scheint nach der langen Zeit irgendwie schon fester Bestandteil zu sein. Seit dem Vorfall werden die Stellen über und neben dem Altar, aber auch andere brüchige und mit Rissen durchzogene Stellen beobachtet. Zum Teil sind es unscheinbare kleine Risse, an anderen Stellen sind die Beschädigungen, die sich über den Sommer Stück für Stück weiter ausgedehnt haben, gut sichtbar. Die einzig sinnvolle Erklärung für diese Entwicklung liegt nach Aussage des Pastors in der Trockenheit, zum Beispiel im sinkenden Grundwasserspiegel als Folge der vergangenen beiden Sommer.

Die klimatischen Bedingungen hätten die Kaiserfindlinge und Bruchsteine der Grundmauern trocken gelegt und erst für poröse Stellen und dann für kleine Abbrüche gesorgt, so Weber. »Wenn die Grundmauern trocken fallen zieht diese Trockenheit nach oben«, erläutert er das Phänomen. Auf der Nordseite mit Schattenbildung und Bäumen seien die Schäden geringer als auf der Südseite. Jetzt könne man nur gezielt beobachten, wie sich die Schadstellen im Sommer und Winter entwickelten.

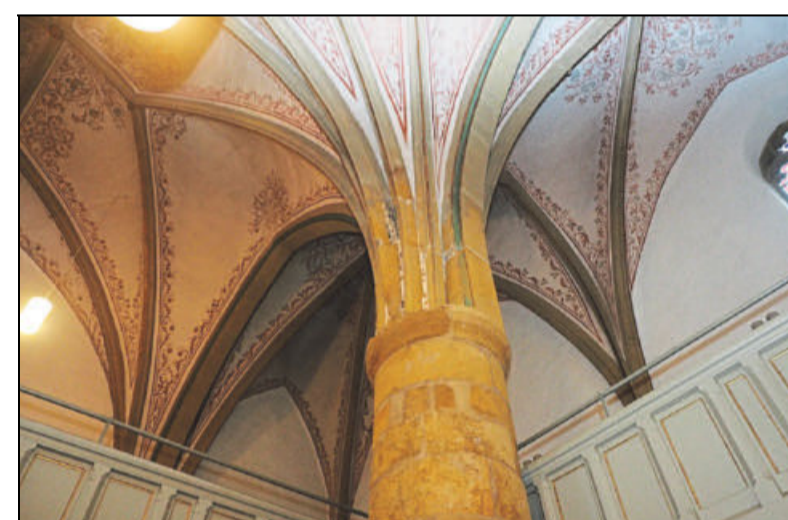
Die Schäden an den Säulen der Kirche haben einen anderen Ursprung als die Schäden am Putz. Foto: Arndt Hoppe (Archiv)

Blick erst einmal widersprüchlich. Aber hier handelt es sich um Schäden, die über viele Jahrzehnte durch aufsteigende Feuchtigkeit (die sogenannte Kapillarwirkung) entstanden und zum Sanierungsfall geworden sind.
